## VERWITTERUNG

## ÜBER ACCOYA®

## UNBEARBEITETES ACCOYA®

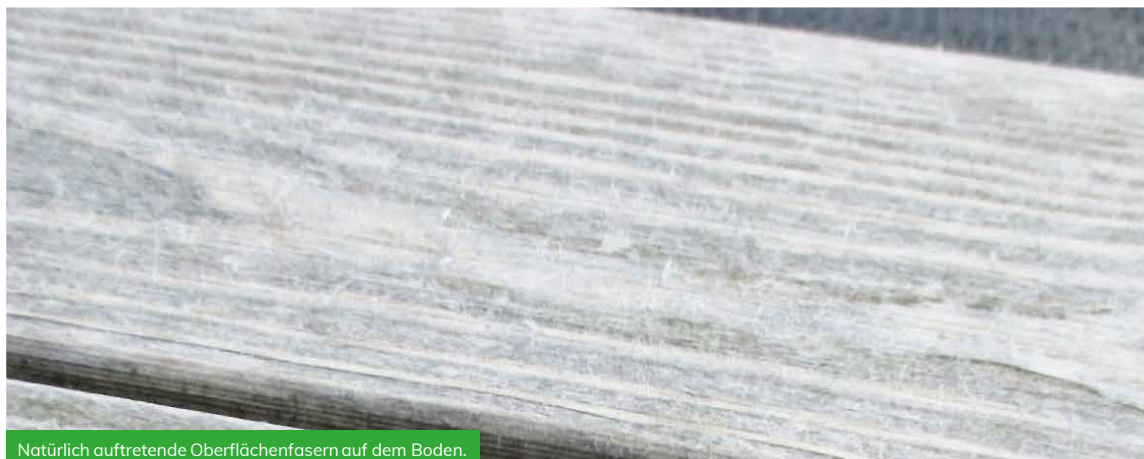
Natürlich auftretende Oberflächenfasern auf dem Boden.

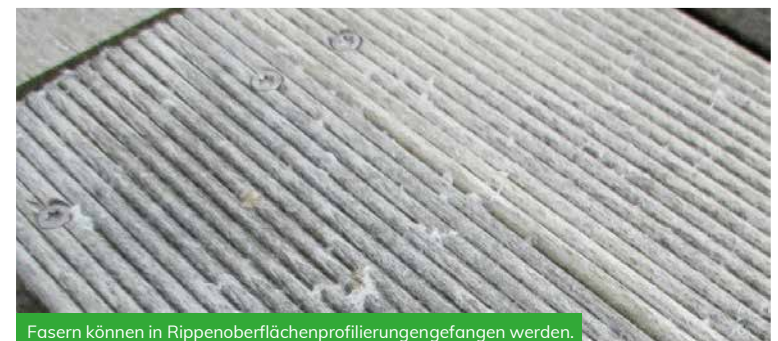
Fasern können in Rippenoberflächenprofilierungengefangen werden.

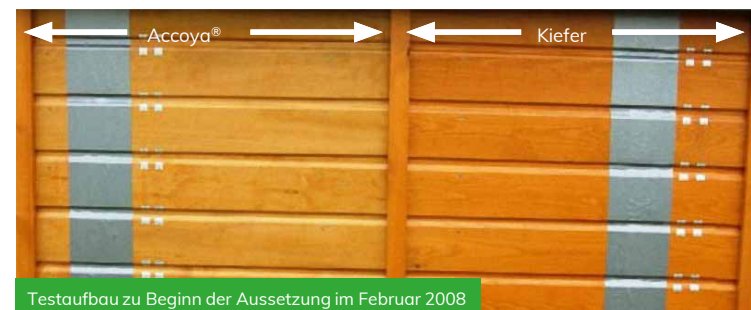
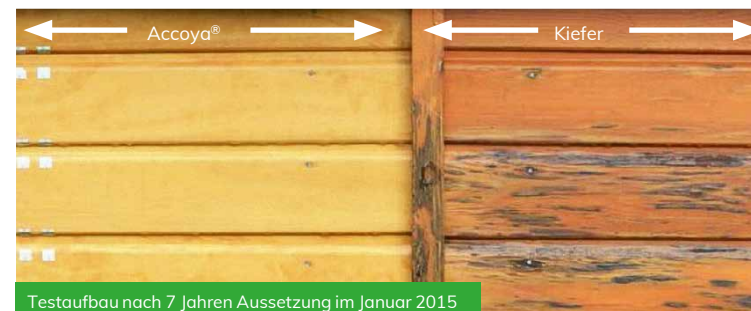
Nach fast 7 Jahren südlicher Belichtung in einer schwierigen Umgebung befanden sich die Accoya®-Platten in einem weitgehend brauchbaren Zustand, wobei nur 2 der 7 Verkleidungsplatten deutliche Belege für Stress in Form von Schimmel- oder Mehltauwachstum zeigten.

Es wurde festgestellt, dass die Kiefernplatten eine starke blaue Pilzverunreinigung entwickelt hatten, die zu einer lückenhaften und diskontinuierlichen Entartung unter der Beschichtung führte. Die Integrität der Beschichtung auf den Kiefernplatten wurde als schwer beeinträchtigt befunden. Ein starkes Abblättern und Abschälen der Beschichtung erfolgte nicht nur entlang der abgerundeten Schulterdetails, sondern auch an den ebenen Flächen, wo Oberflächenrisse und Krakelierungen aufgetreten waren.
